# Brann i P-hus ved Stavanger lufthavn

Evaluering av brannen 7. januar 2020

Evaluering av brann i parkeringshus på  
Stavanger lufthavn Sola 7. januar 2020

RISE-rapport 2020-43

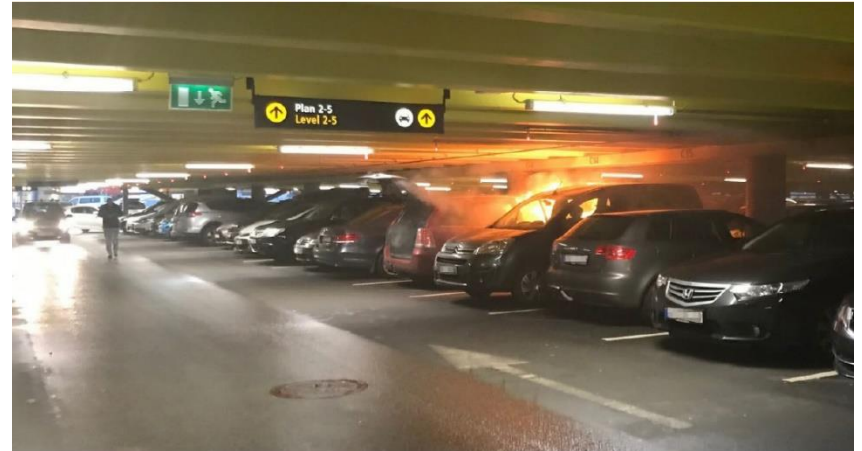
- Utfordrende forhold for brannvesenet i starten:
  - **Ingen direktealarm** til alarmsentral. 8 minutter før alarmsentralen ble varslet
  - **Ingen aktive brannsikringstiltak** (eks. sprinkleranlegg)
  - Håndslukkere fantes men ble **ikke brukt** i tidlig fase av brannen
- Manglende innsatsplan for det spesifikke objektet:
  - Utfordrende tilgang for store kjøretøy
  - Utfordrende å **finne brannkummene**; privat system
  - **Lang avstand** fra angrepspunkt til brannen

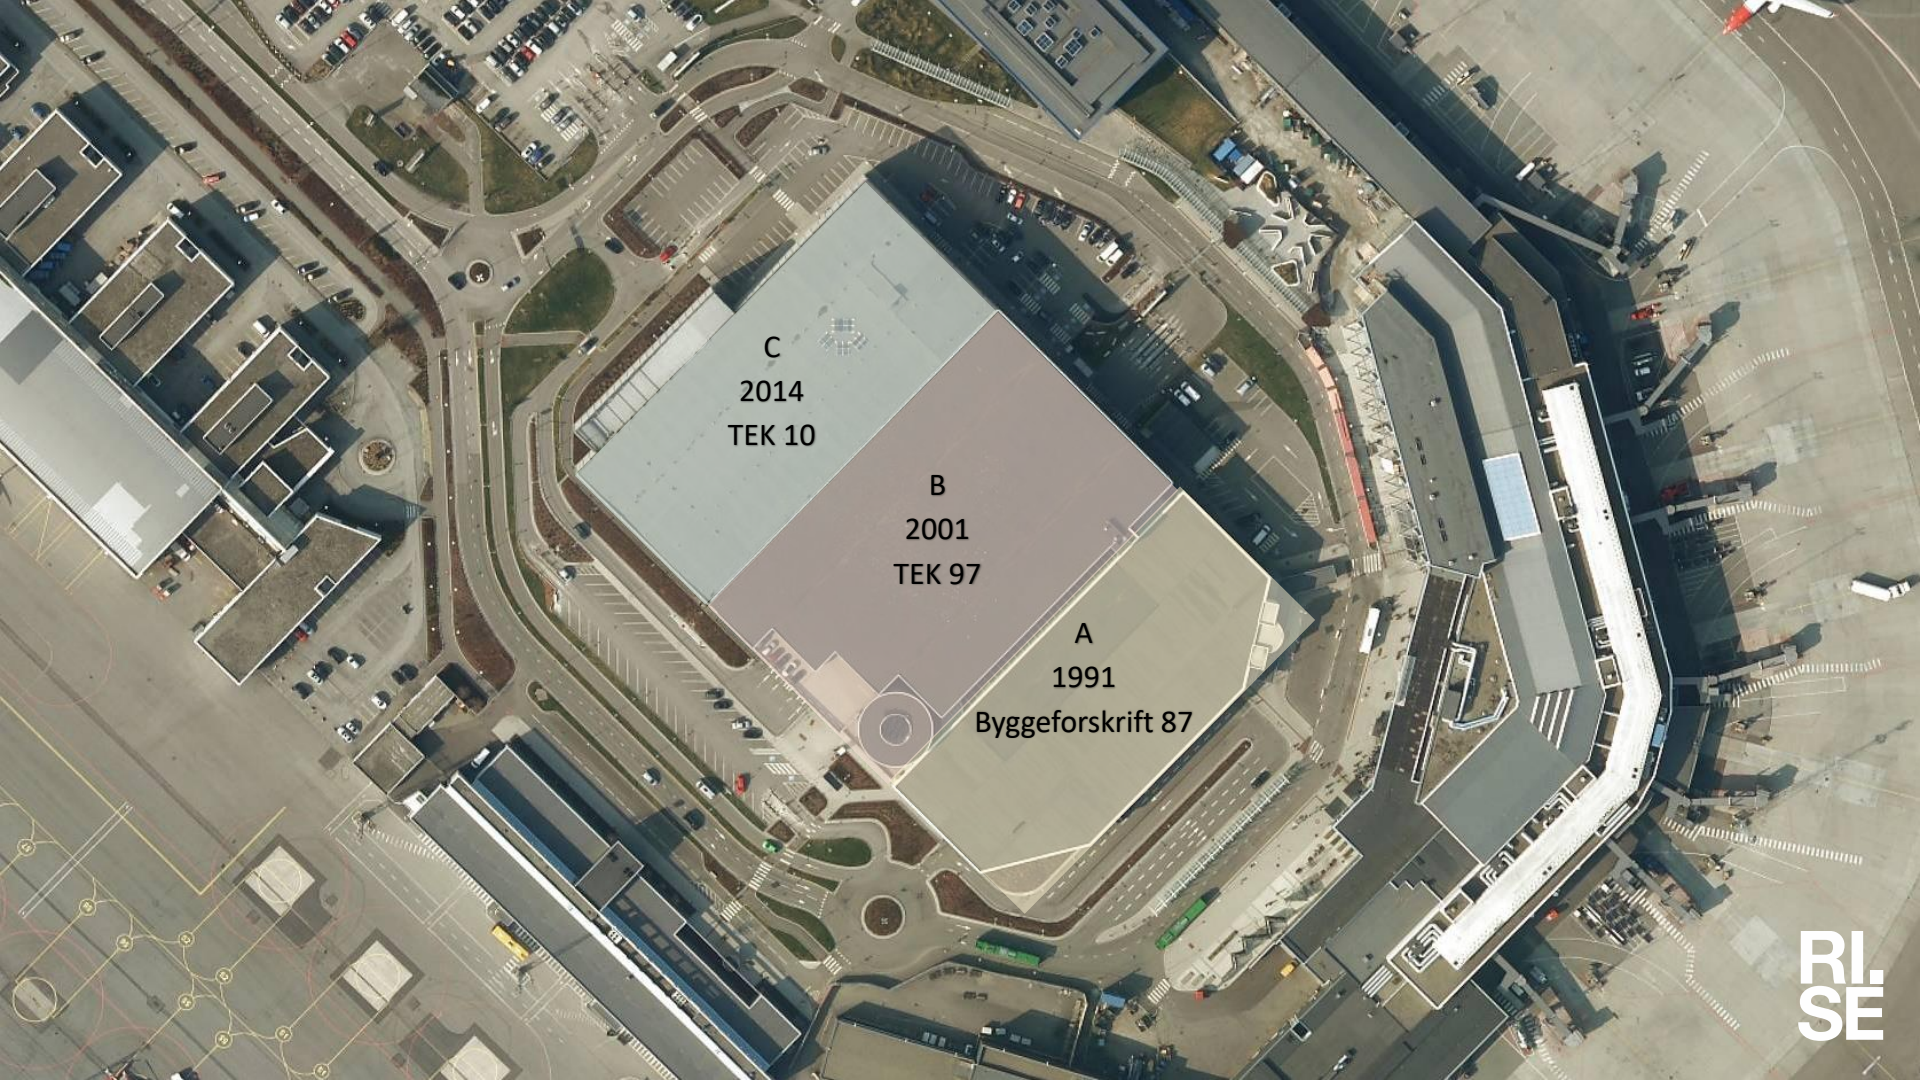
C  
2014  
TEK 10

B  
2001  
TEK 97

A  
1991  
Byggeforskrift 87

**Ulik utførelse, til  
tross for lik  
prosjektering**

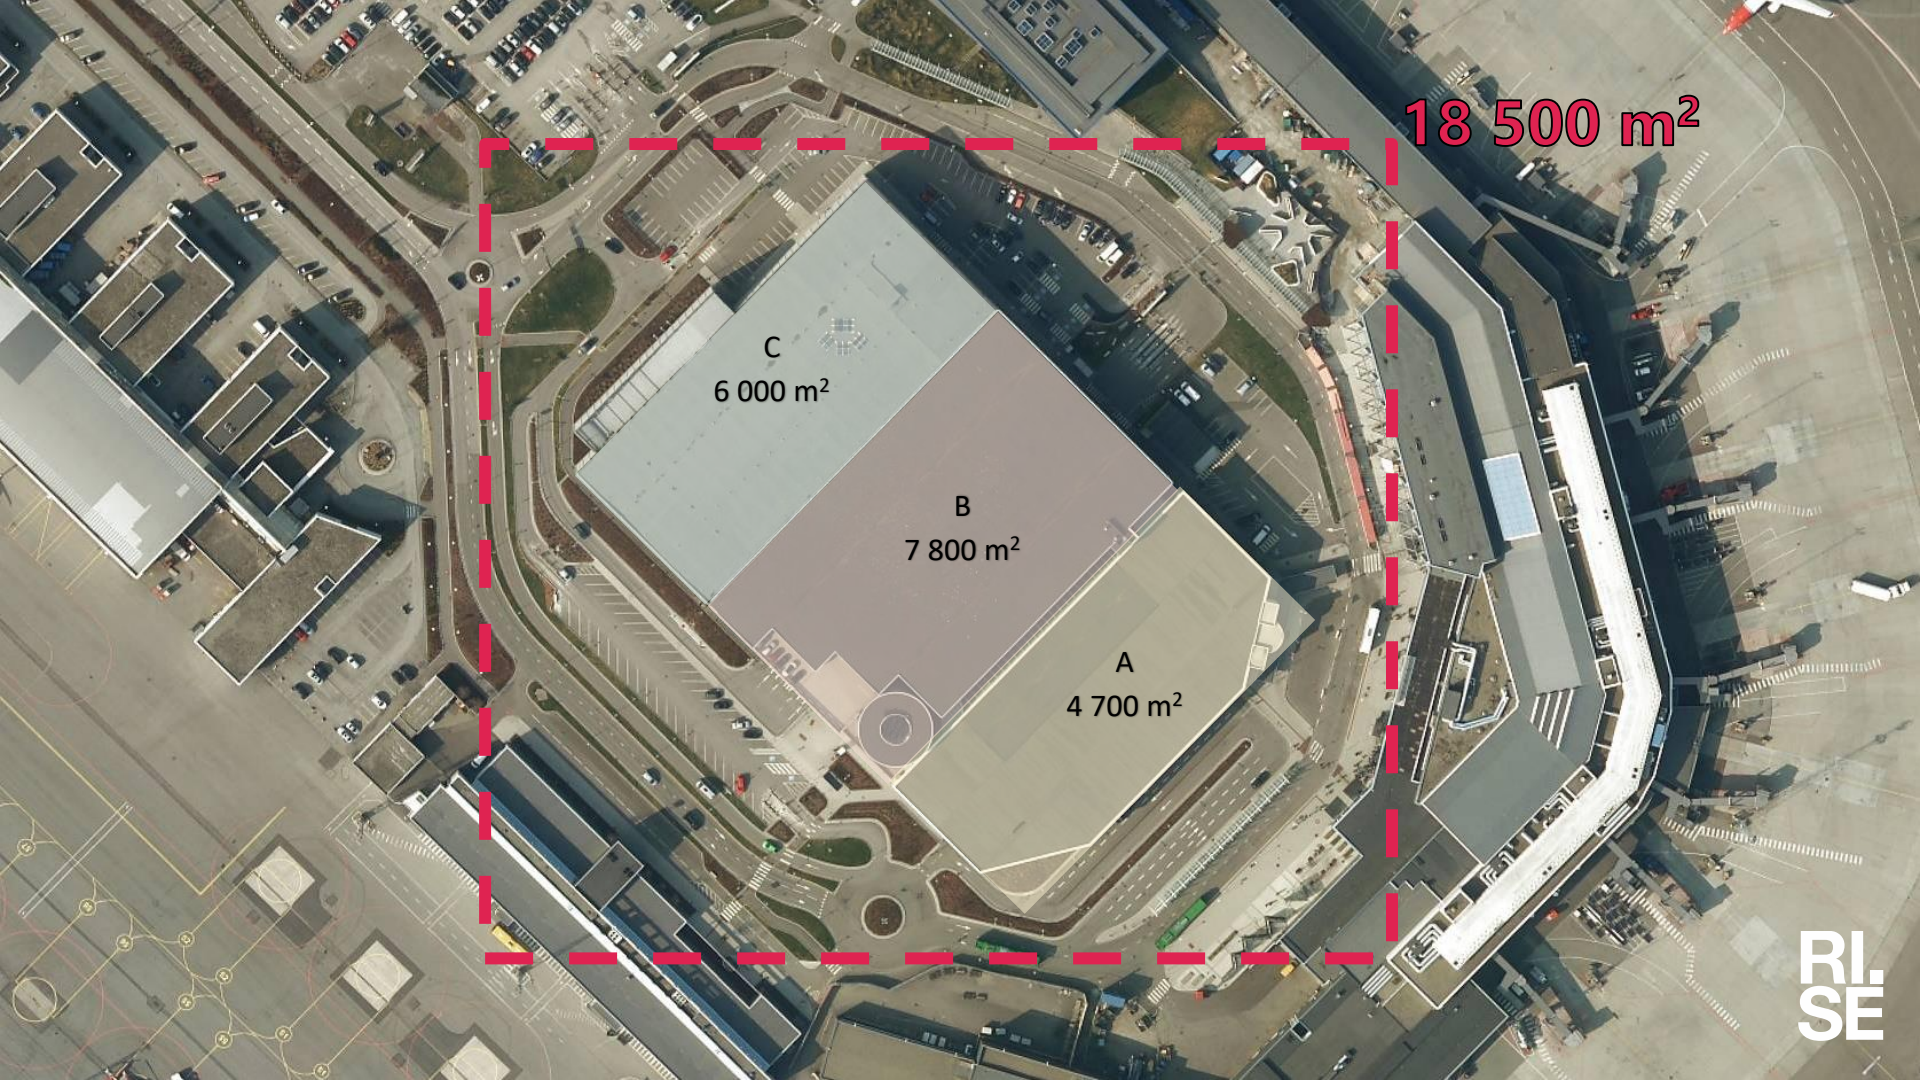
**18 500 m<sup>2</sup>**

**C**  
**6 000 m<sup>2</sup>**

**B**  
**7 800 m<sup>2</sup>**

**A**  
**4 700 m<sup>2</sup>**

- Åpne veggflater og god gjennomlufting opphever ikke kravet om seksjonering.
- **P-huset skulle vært seksjonert.**

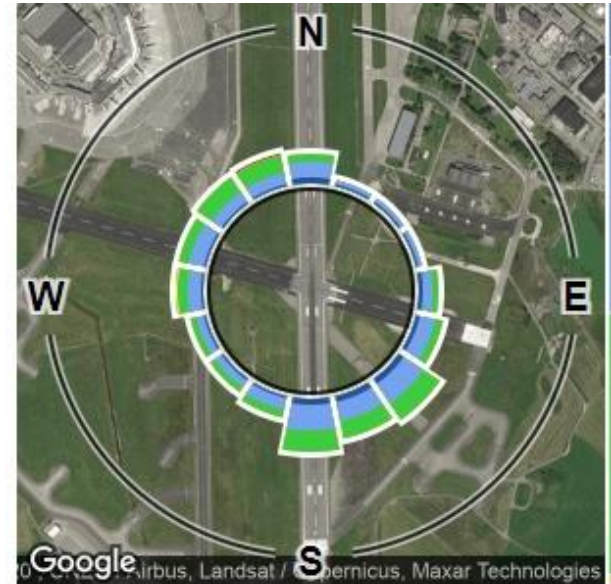
Biler 1. etg.

- 11 – 19 m/s vind under hendelsen.
- Ikke uvanlige vindforhold for området.
- Delvis åpne vegger ga brannen god tilgang til friskluft.
- Resulterte i rask brannspredning.

- Rad nr. 1-4
- Skade på kontraksjon
- Tilgjengelige bra med/inkl. hele biler
