# Automatiske slokkeanlegg øker person- sikkerheten

Erfaringer fra brann i rehabiliteringssenter  
i Tysvær kommune i 2014

Utgitt av: Direktoratet for samfunnssikkerhet og beredskap (DSB) og Direktoratet for byggkvalitet (DiBK) 2015

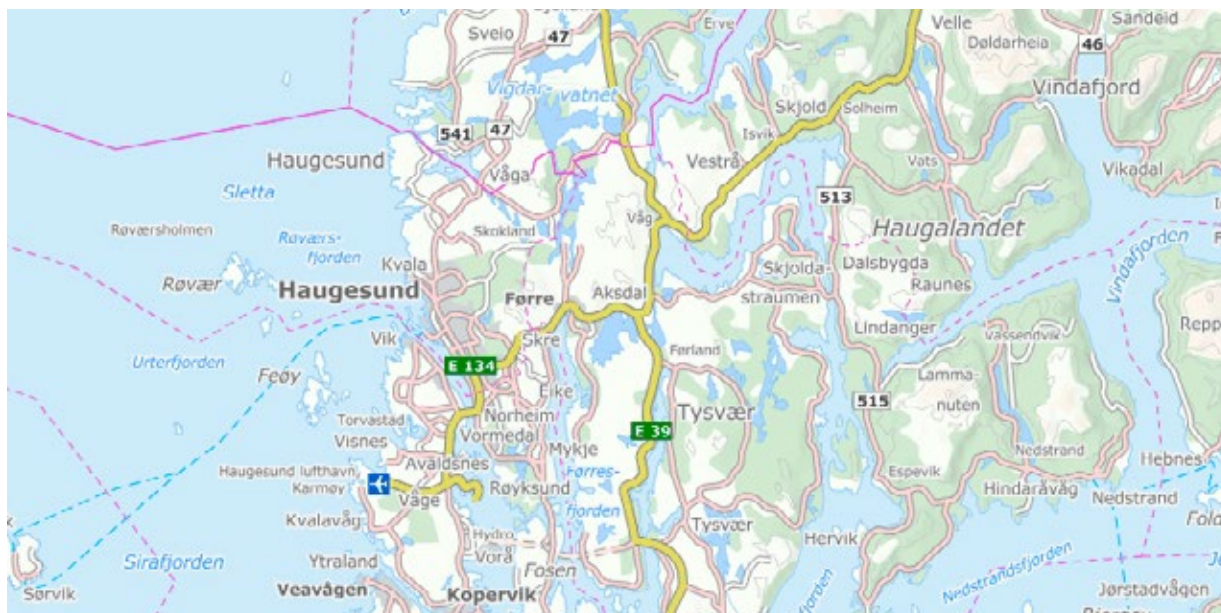
Natt til 2. september 2014 brøt det ut brann i det tekniske rommet på «Stølsberg 33» i Tysvær kommune.

Det var antageligvis varmtvannsberederen på det tekniske rommet som var arnested for brannen.<sup>9</sup> Brannen spredte seg til skumisolasjonen i berederen. Dette førte til stor røykutvikling. Døren til det tekniske rommet sto åpen, noe som medførte at røyken spredte seg til korridoren utenfor beboernes leiligheter. Da temperaturen ble tilstrekkelig høy, ble sprinkleranlegget løst ut. Anlegget sørget for å holde brannen under kontroll og hindret den i å spre seg.

Brannen førte til omfattende skader på det tekniske rommet og røykskader i korridoren. Skadene var imidlertid ikke større enn at senteret var tilbake i normal drift få uker etter brannen.
