Automatiske slokkeanlegg øker person- sikkerheten

Erfaringer fra brann i rehabiliteringssenter
i Tysvær kommune i 2014

Utgitt av: Direktoratet for samfunnssikkerhet og beredskap (DSB) og Direktoratet for byggkvalitet (DiBK) 2015

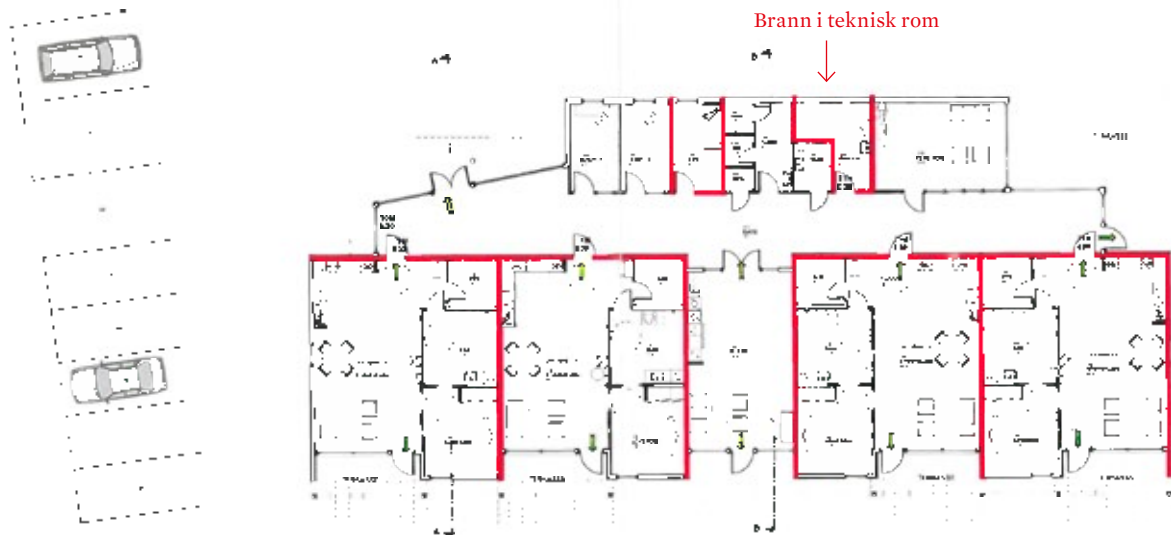
Døren til teknisk rom hadde ikke påmontert dørpumpe. Preaksepterte ytelser i dagjeldende bygningsregelverk stilte krav til selvlukkende dør i tekniske rom med fyringsanlegg med innfyrt varmeeffekt $> 50 \text{ kW}^{12}$, noe som fyringsanlegget på brann-tidspunktet oversteg. Dørpumpe burde derfor vært påmontert dør til teknisk rom. Det er usikkerhet om denne er utelatt bevisst i et teknisk bytte eller om den er glemt ved en feilprosjektering. Dette har blitt gjort i etterkant av brannen.

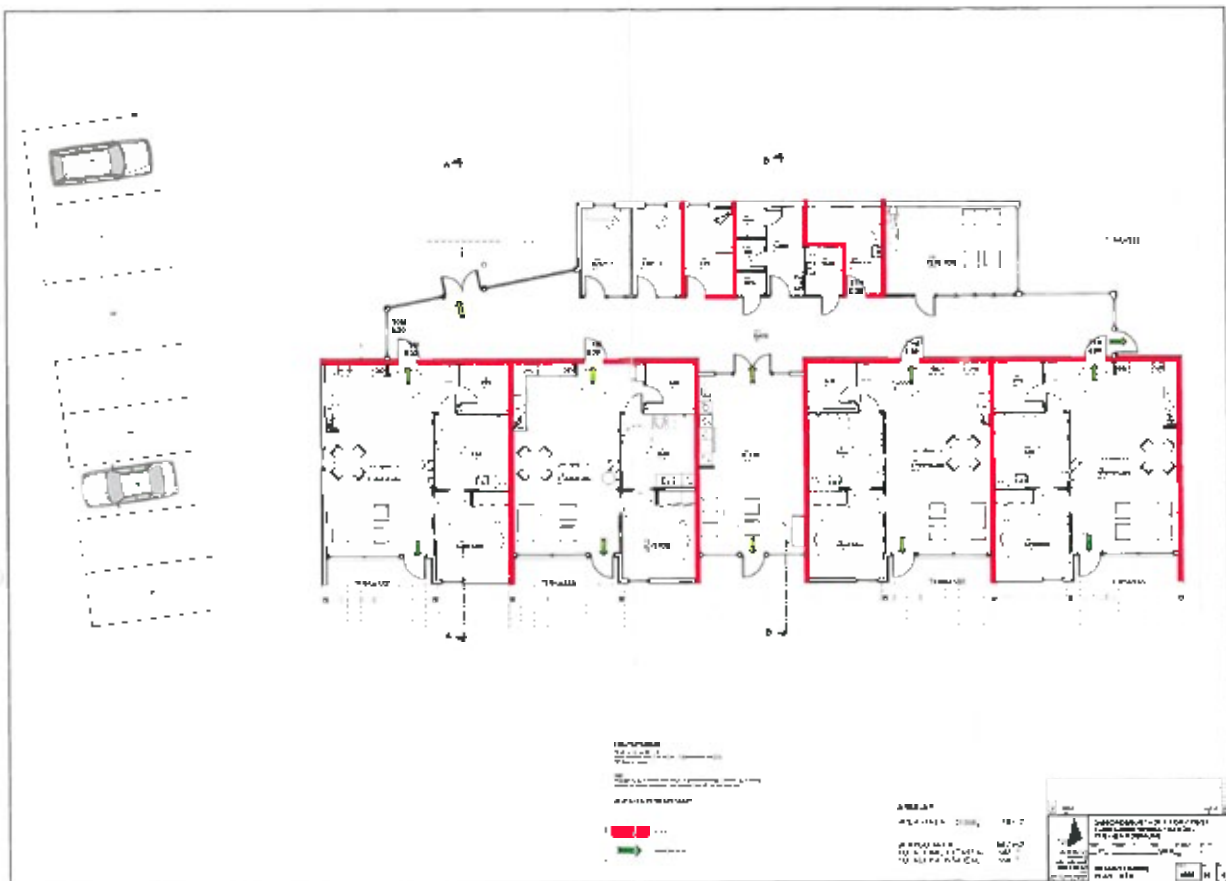
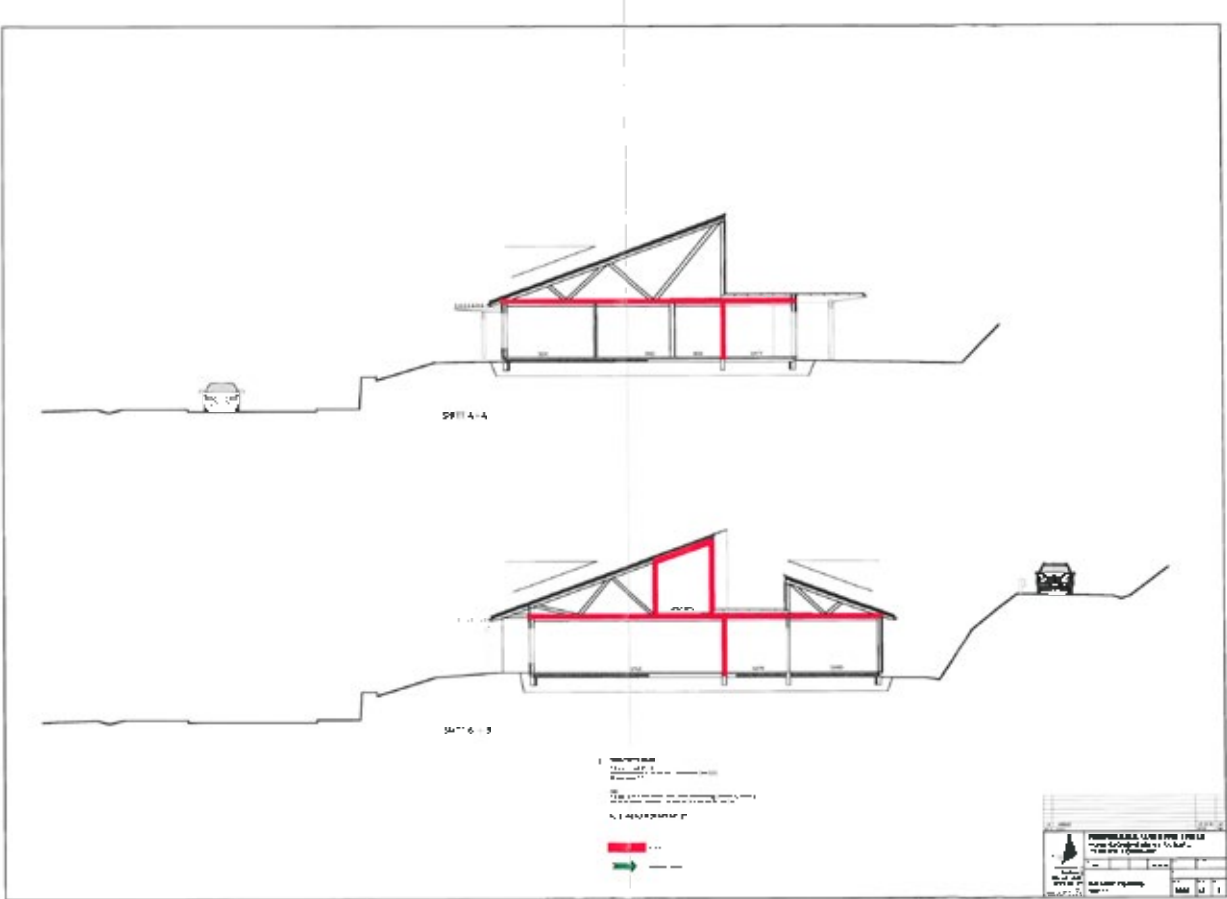
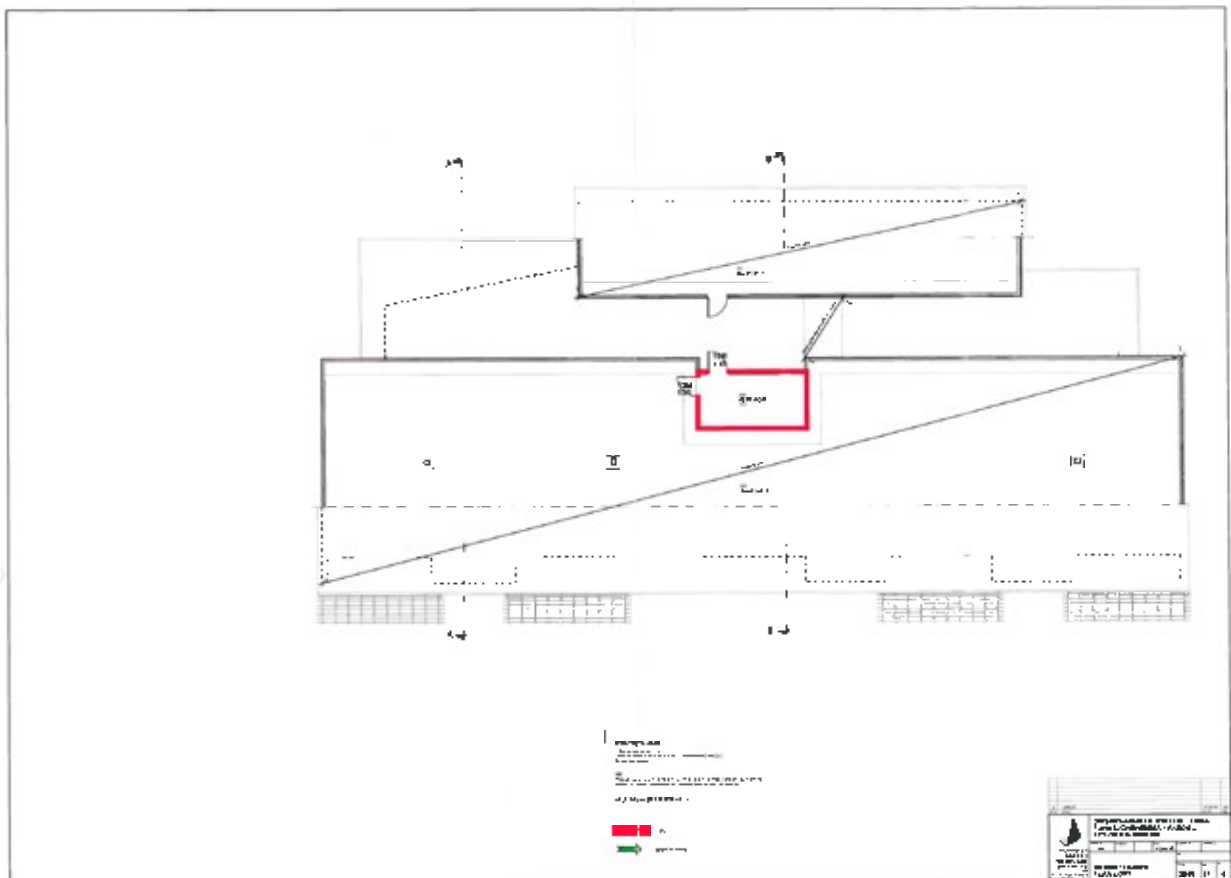
PLANTEGNINGER «OMSORGSBUSTADER
FOR FYSISK FUNKSJONSHEMMA I AKSDAL,
TYSVÆR KOMMUNE»

Bygningens bærende hovedsystem og takkonstruk- sjon er utført i tre. Utvendig er bygningen kledd med trepanel, innvendig med gips og trepanel. Hver boen- het og teknisk rom er angitt på branntegninger som egne brannceller.

Det er installert heldekkende automatisk brann- alarmanlegg i bygget. Dette varsler kun internt. Det er installert boligsprinkleranlegg i boligdelen, og ordinært sprinkleranlegg¹¹ i øvrig areal i bygget. Dette har ikke vært et forskriftskrav i gjeldende bygningsregelverk, men kommunen har på eget initiativ vurdert dette som et nødvendig sikrings- tiltak for å ivareta brannsikkerheten i bygget. Av sløkkeutstyr er det brannslange og sløkkeapparater. Ved hovedangrepsvei er det slått opp en oversiktig orienteringsplan.
