KARTLEGGING AV NYERE FRAKSJONER AV FARLIG AVFALL I BYGG

Mars 2010

Tittel / Title: Kartlegging av nyere fraksjoner av farlig avfall i bygg Identification of new building components that should be classified as hazardous waste					
Oppdragsgiver og utgiver:

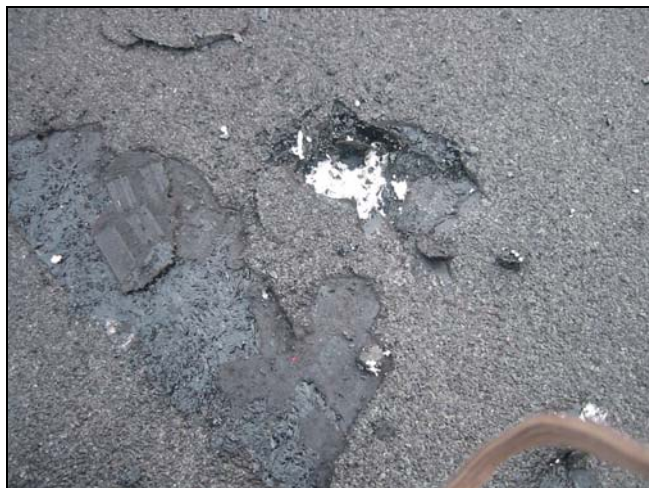
Figur 1: Den største forekomsten av EPS-plater i norske bygninger finnes trolig på flate tak, under asfaltpapp

Det er 7 materialprøver av EPS-plater. Det er kun påvist noe HBCD i én av fem analyserte prøver.

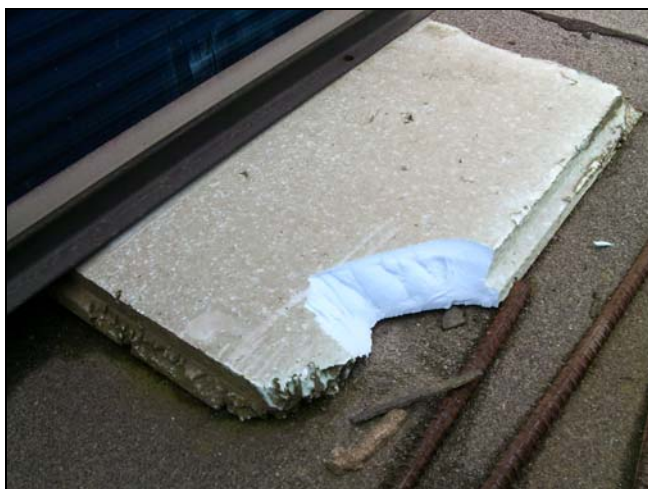
Figur 2: XPS-isolasjonsplate. Den ferske snittflaten viser et homogent materiale uten kulestruktur.

Det kan altså være en forskjell mellom norskproduserte XPS-plater og importerte XPS-plater. Denne forskjellen bør undersøkes nærmere. I motsetning til andre bygningsdeler står produsentnavnet på hver eneste XPS-plate. Hvis man under en kartlegging først "får tak i" én plate er det ikke uvanlig å kunne lese produsentnavnet. En oversikt over XPS-plater sortert på produsentnavn og årstall, med typisk innhold av miljøfarlige stoffer vil derfor være til nytte under en kartlegging.

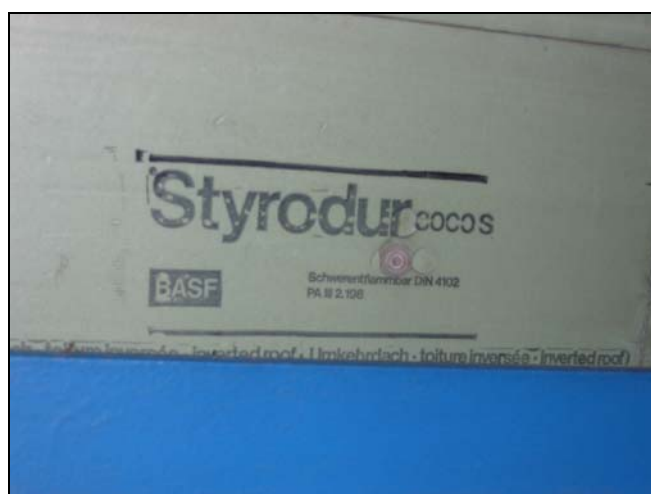
Figur 3: XPS-plate under kjørerampe i parkeringshus fra 1980-tallet.

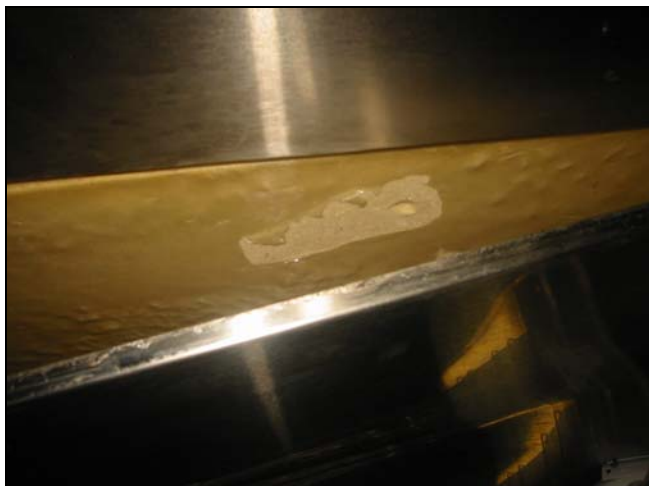
Figur 4 Polyuretanplate i tak i kjølerom

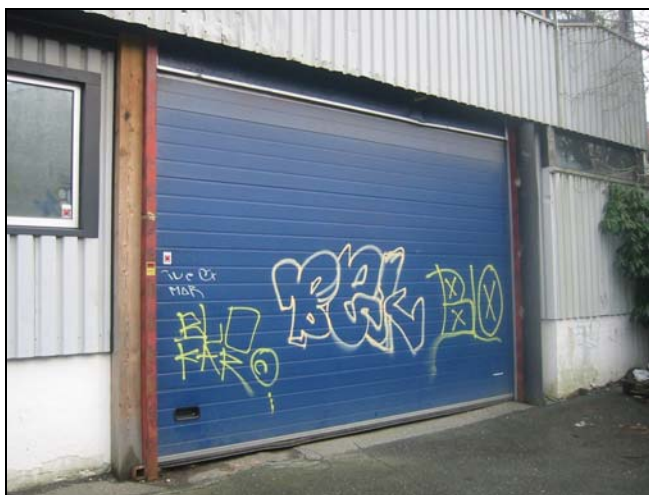
Figur 5: Garasjeport isolert med stivt polyuretanskum

Unntak fra ovenstående ”regel”: Det skal i perioden fra 2005 - 2008 ha blitt importert fra Kina til Norge noen få containere med PUR-isolerte garasjeporter med KFK-gass. Produsenten er XJ Superlift Garage Door Co i Kina.¹⁷

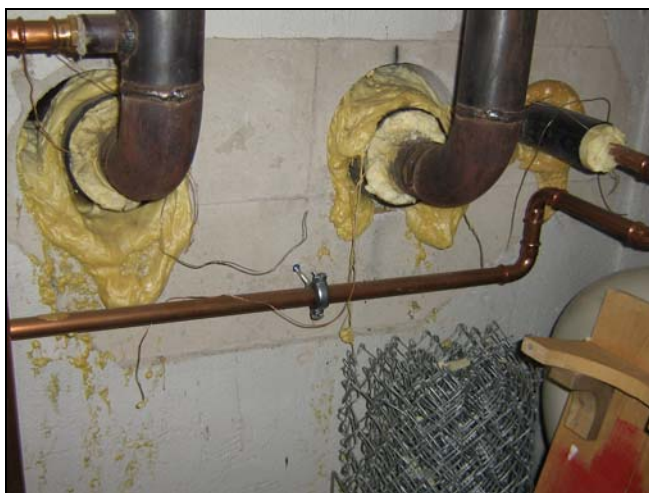
Figur 6: Fjernvarmerør gjennom yttervegg. Rørene har (lysegul) PUR-isolasjon fra fabrikk. Her er det også brukt (mørkegul) PUR fugeskum mellom rør og betongvegg.

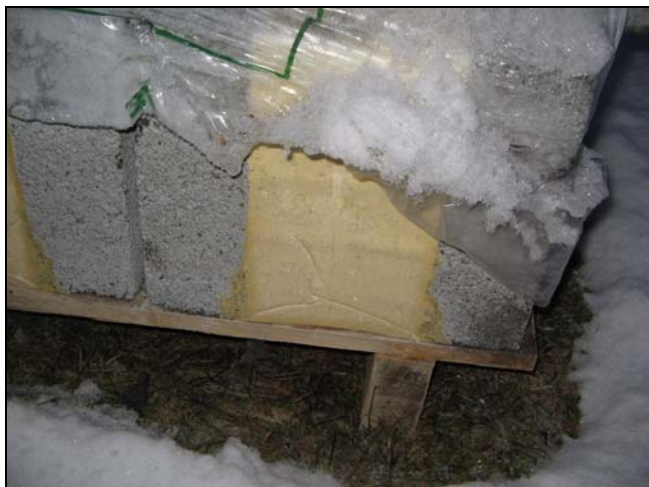
Figur 7: Leca isoblokk på pall

Det foreligger kun én materialprøve av en isoblokk fra ca. 1990. Materialprøven inneholdt svært lave verdier av KFK-/HKFK-gasser (192 mg/kg) og klorparafiner (<400 mg/kg).

Konklusjon: Inntil eventuell annen informasjon fremkommer, viser resultatet at Leca isoblokk ikke inneholder miljøskadelige blåsemidler eller klorparafiner. Produkter fra andre produsenter bør prøvetas for innhold av miljøskadelige blåsemidler.

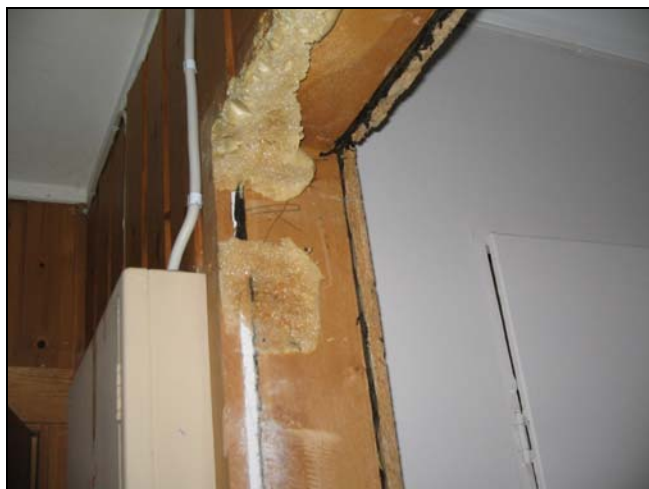
Figur 8: Fugeskum rundt dør

Resultatene viser fugeskum som er farlig avfall på grunn av innhold av KFK11 og innhold av klorparafiner. Fugeskum blir brukt i små mengder på mange steder. Det brukes til å fuge og tette med; det vil si å tette mellom to eller flere andre materialer. Dette tettesjiktet er normalt maksimalt 8-10 cm tykt (ofte langt tynnere), men kan være flere løpemetre langt. Ved riving av materialet vil det deles i mindre biten slik at mye av gassen vil forsvinne. Saneringen (mekanisk) vil altså føre til at mye av gassen lekker ut. Det synes derfor inntil videre riktigere å undersøke fugeskum for andre miljøfarlige stoffer enn de som finnes i gassform.

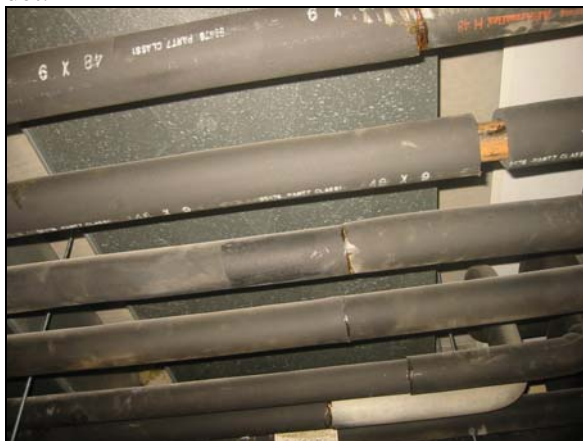
Figur 9: Cellegummiisolasjon på rør

Det foreligger 10 prøver av cellegummi. Seks av prøvene er analysert for den bromerte flammehemmeren dekabromdifenyleter og det ble funnet i alle prøvene. I to andre prøver ble det med XRF¹⁹ målt høyt innhold av brom (10,2 - 28,5 kppm Br), så det er trolig at disse to også inneholder bromerte flammehemmere. Tre av de åtte prøvene vil være farlig avfall med hensyn på bromerte flammehemmere. Tre av prøvene er også analysert for metaller, og to av prøvene for klorparafiner. Materialprøvene inneholder ikke klorparafiner. To av de tre prøvene er farlig avfall også mhp. arsen (As = 3520 og 5770 mg/kg), og én prøve er farlig avfall også med hensyn på bly (Pb = 5770 mg/kg). En femtedel av materialprøvene (20 %) er altså multiforurensset farlig avfall. Prøven som er over grensen for farlig avfall for arsen, bly og bromerte flammehemmere er fra 1997. Den prøven som er over grensen kun for arsen er fra 2002. De andre prøvene som er over grensen for bromerte flammehemmere er fra perioden 1960-1972 eller har ukjent årstall.

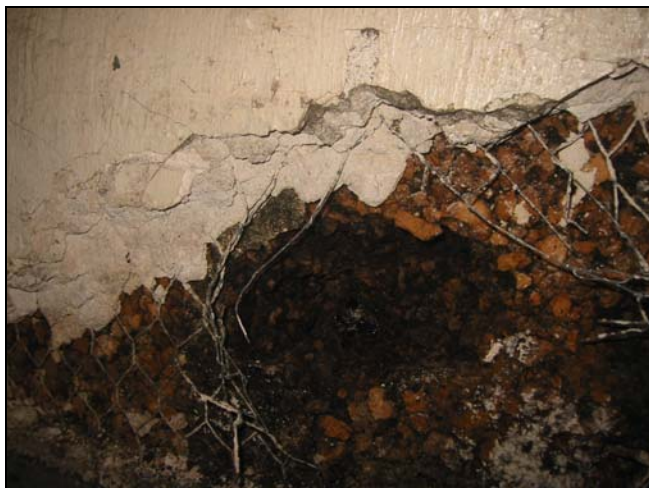
Figur 10: Korkplater som termisk isolasjon i vegger (under murpuss)

Vi har tre materialprøver (hvorav fra 1960) som er analysert for PAH (grense farlig avfall = 1000 mg/kg) og benzo-a-pyren (grense farlig avfall = 100 mg/kg). Den ene av de tre prøvene er farlig avfall; PAH₁₆ = 1570 mg/kg og benzo-a-pyren = 151 mg/kg. I den andre prøven er PAH₁₆-innholdet så lavt som 30 mg/kg.

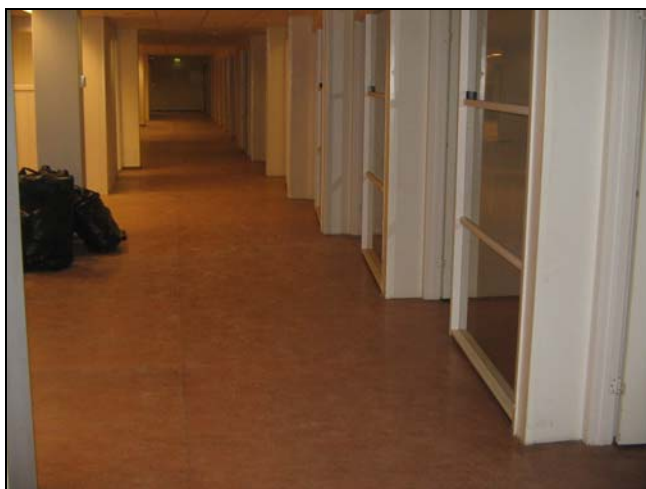
Figur 11: Linoleumsbelegg på gulv i kontorlokale

Det er kun to prøver av linoleum. Prøvene er analysert for PCB og inneholder 0,2 mg/kg og 1,28 mg/kg. Dette kan være PCB som har vandret opp fra PCB-påstøp på betonggulvet. PCB-verdiene ligger også langt under grensen for farlig avfall.

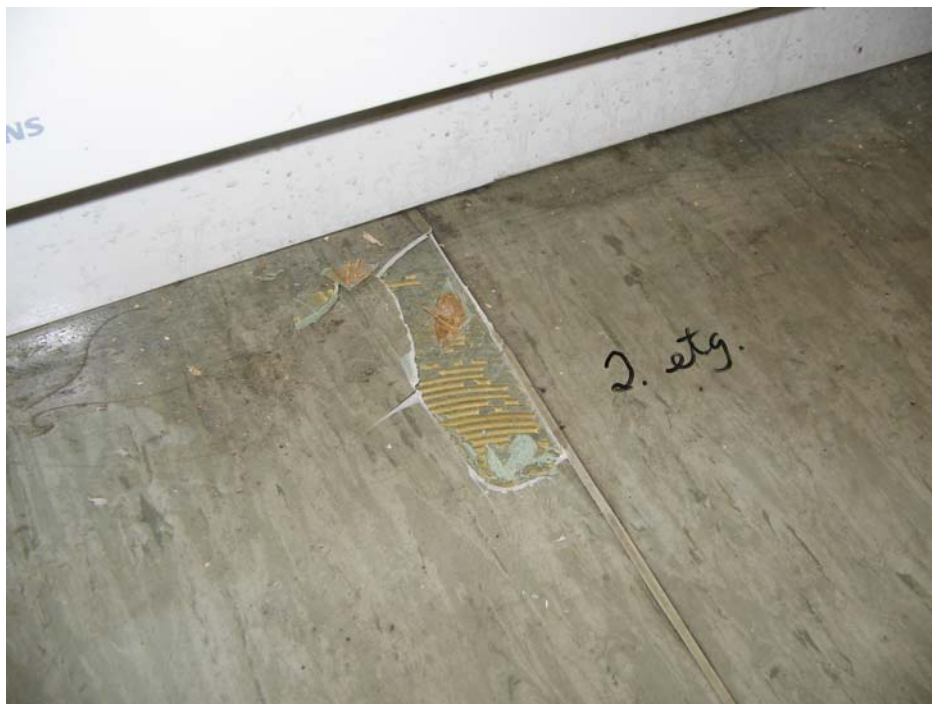
Figur 12: Vinyl gulvbelegg (Belegget på bildet har DEHP = 53.000 mg/kg, og er farlig avfall.)

Det foreligger 155 materialprøver av vinylgulv, hvorav 113 prøver er analysert for ftalater. Av disse 113 prøvene, inneholdt 85 belegg (75,2 %)²³ så mye ftalater at gulvbeleggene er farlig avfall. Ftalatverdiene på mellom 5 og 10 av beleggene som inneholdt lite ftalater, er så lave at det mistenkes at belegget kan være et linoleumsbelegg eller et korkbelegg (med evt. et svært tynt PVC-sjikt på begge sider).

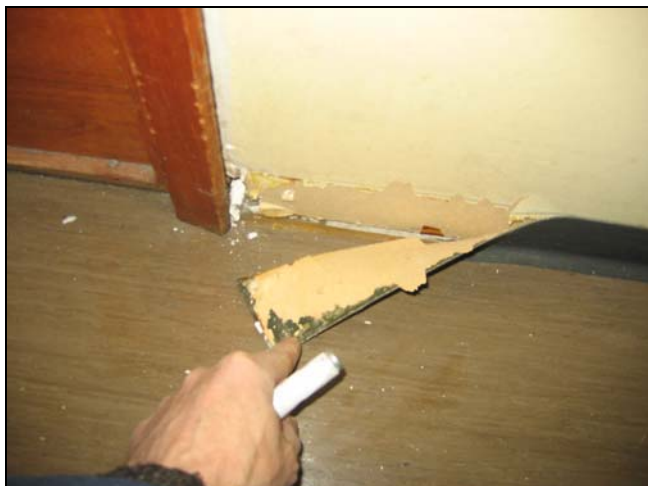
Figur 13: Mørkegrå gulvlist av PVC. Listen er limt til veggen.

Det foreligger 9 materialprøver av slike PVC-gulvlister. Åtte av de ni prøvene har et høyt innhold av ftalater, da først og fremst DEHP, opptil 41 %!

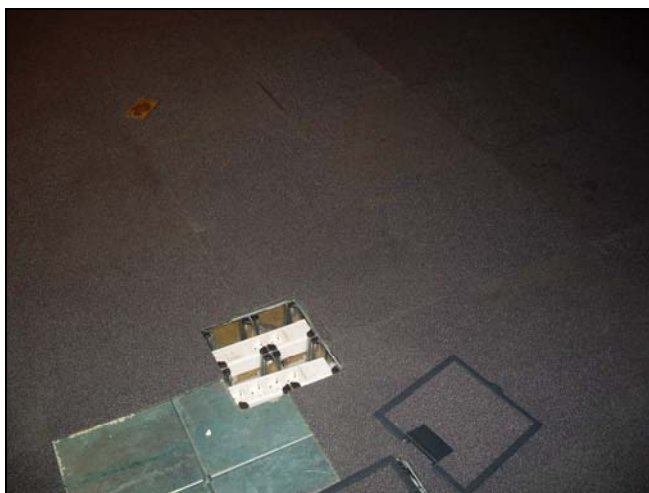
Figur 14: Teppe i kontorlokale. Her som teppefliser på datagulv.

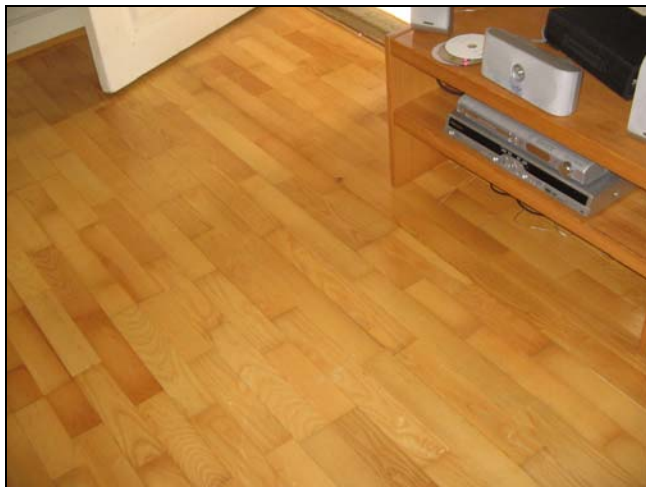
Figur 15: Parkett

Det er tatt en prøve av parkett. Denne inneholder svært lave mengder ftalater; 0-9 mg/kg. Disse stammer evt. fra lakk eller lim. Ftalatinholdet er så lavt at det synes ikke å være grunn til å undersøke denne fraksjonen videre.

Konklusjon: Det er ikke mistanke om miljøskadelige stoffer i vanlig parkett.

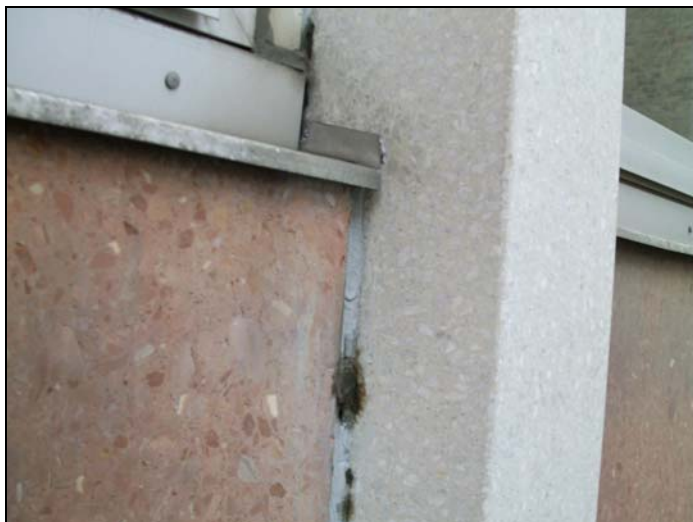
Figur 18: Lys grå fugemasse mellom betongelementer

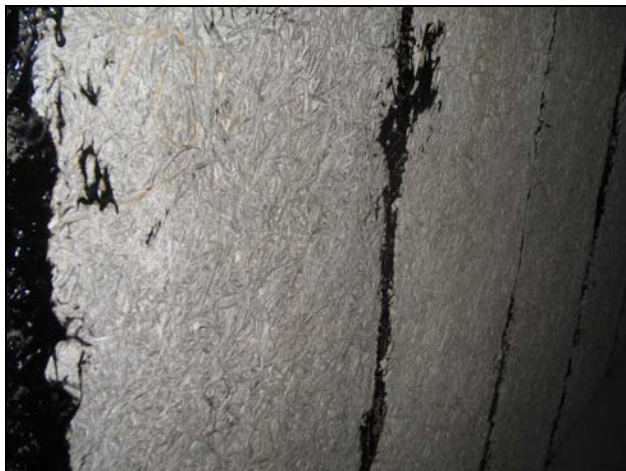
Figur 19: Lim (mellom treullsementplater)

Det er tatt 15 materialprøver hvorav 8 er analysert for PAH og 8 er analysert for PCB. Innholdet av PAH varierer fra 17 - 90 mg/kg. Innholdet av PCB varierer fra 0 - 33,6 mg/kg.

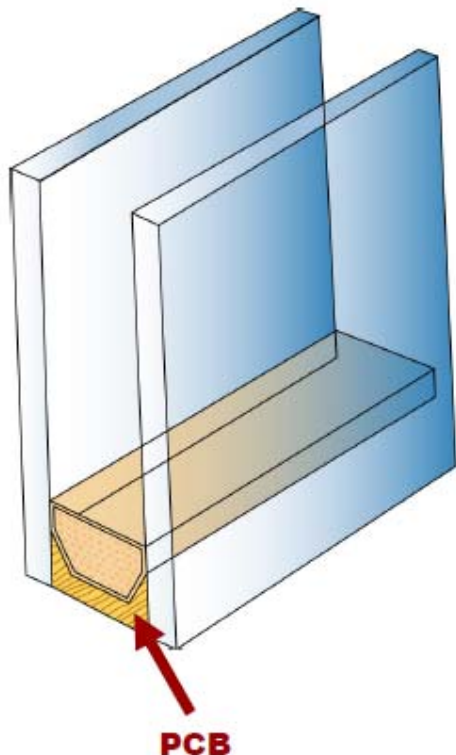
Figur 20 Isolerglasslim, her merket "PCB"

Isolerglasslim i norske vinduer fra 1965 til 1975, og i utenlandske vinduer frem til 1980 inneholder PCB. Limet er det som gjør ruten lufttett. Vinduer som er produsert i de angitte årene kan takket være Rutereturordningen leveres inn til godkjent avfallsmottak til samme kostnad som for tilsvarende vinduer uten PCB. Ruteretur sørger for destruksjon av disse PCB-vinduene.

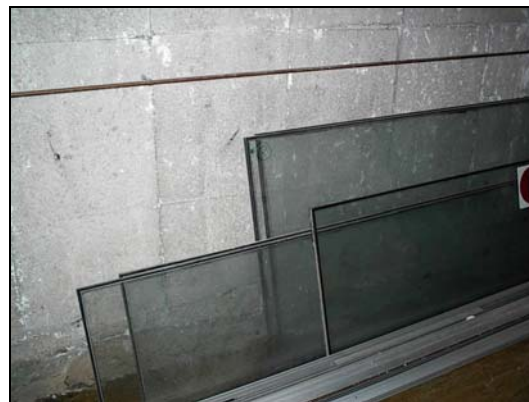
Figur 21: Limet har gjerne svart eller grå farge og ligger langs kanten av hele ruten

Det er tatt 19 prøver av isolerglasslim på vinduer fra perioden 1975 - 1987. Materialprøvene er analyser for klorparafiner. Det er funnet klorparafiner i 4 av prøvene (21 %). Prøvene inneholder fra 31 000 til 160 000 mg/kg klorparafiner. Dette er langt over grensen for farlig avfall, som er 2500 mg/kg for både kortkjedete og mellomkjedete. Begge typer klorparafiner er funnet i alle de fire positive prøvene. Med "miljøpistol" er det også målt mangan og noe bly i 5 av materialprøvene.

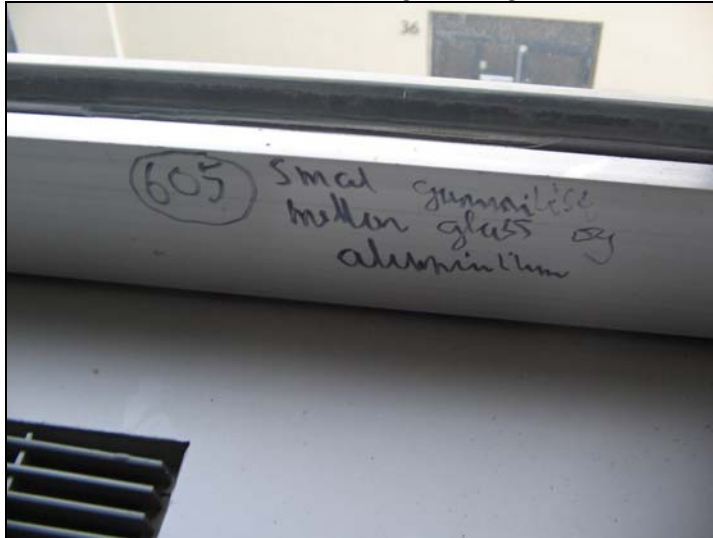
Figur 22: Gummiliste i vindu

Det er tatt 26 prøver av gummilister i vinduer fra perioden 1971 - 1986. Materialprøvene er tatt fra gummilister på så vel utsiden som innsiden av vinduet. Prøvene er analysert for klorparafiner (22 prøver), bisfenol A (20 prøver), PCB (4 prøver). I en av prøvene ble det med "miljøpistol" målt 13,9 kppm Zn. Tre (fra 1975 og 1976) av 22 materialprøver (13,6 %) inneholdt så mye klorparafiner at gummilistene var farlig avfall. Innholdet av bisfenol A lå i intervallet 0 til 67 mg/kg (13 av 20 prøver inneholdt ikke bisfenol A).

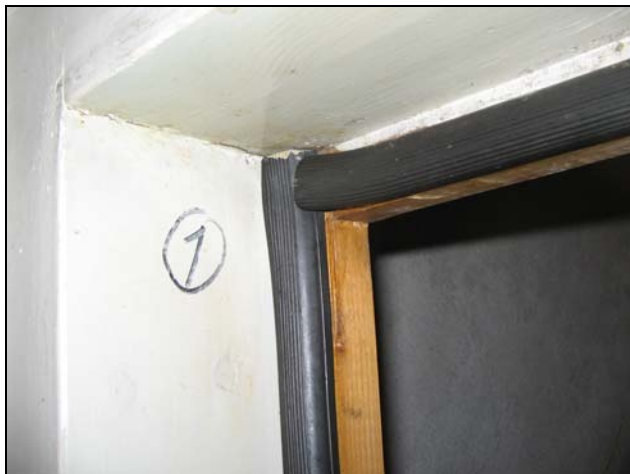
Figur 23: Gummilist som tetteliste rundt dør til kjølerom

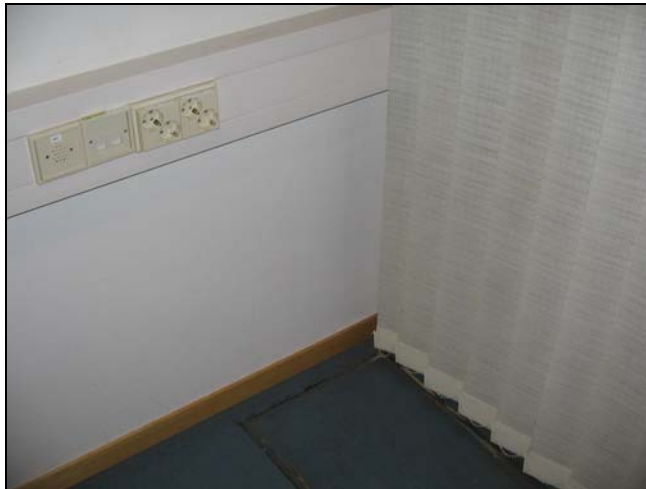
Figur 24: Kabelkanal i plast i kontorbygg

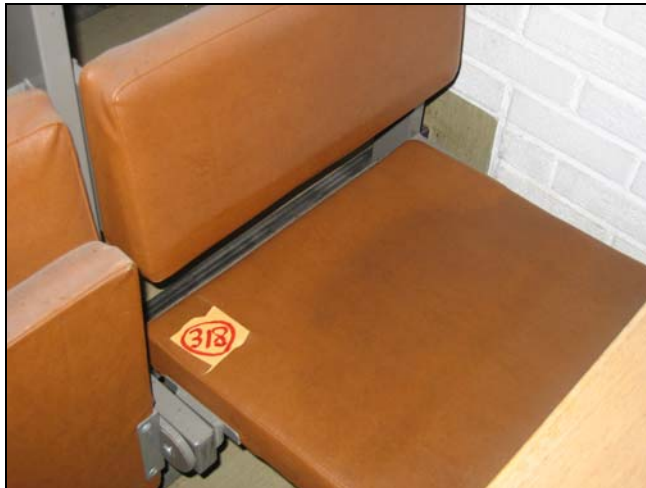
Figur 25: PVC-trekk på klappstol med DEHP-innhold på 260000 mg/kg

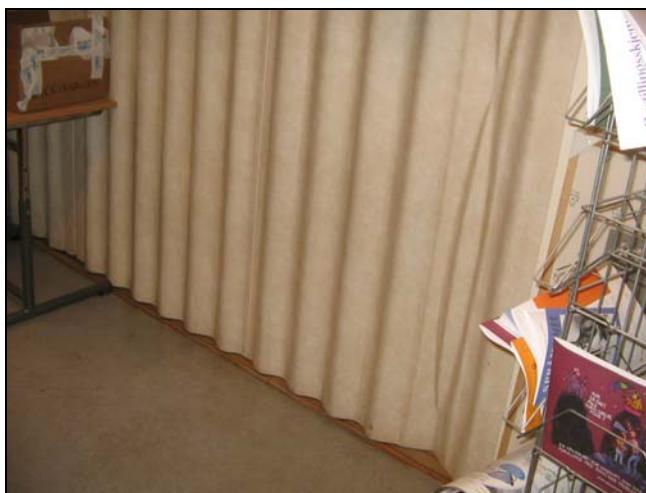
Figur 26: Foldevegg av PVC med DEHP-innhold på 21000 mg/kg

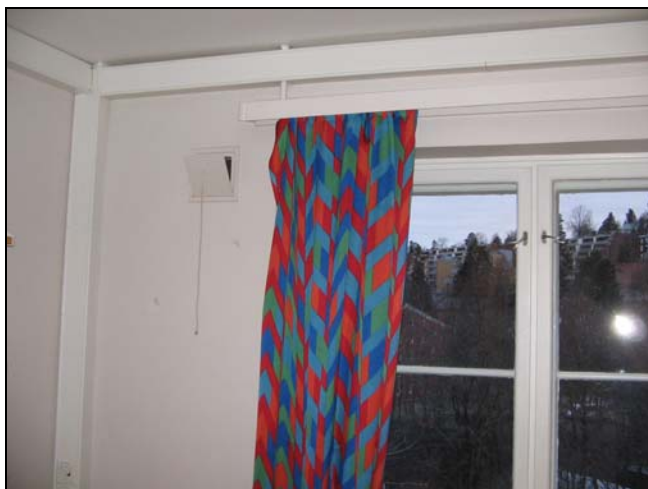
Figur 27: Gardin på kontor

Det foreligger 2 materialprøver av gardiner. Ingen av materialprøve inneholdt bromerte flammehemmere.

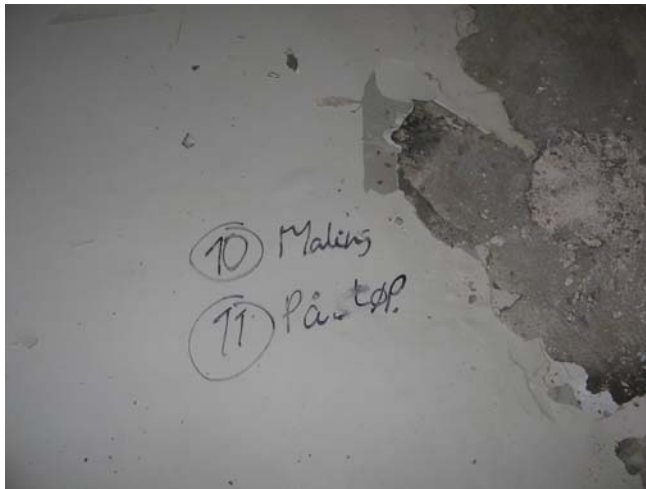
Figur 28: Avrettingsmasse under maling på malt betonggulv

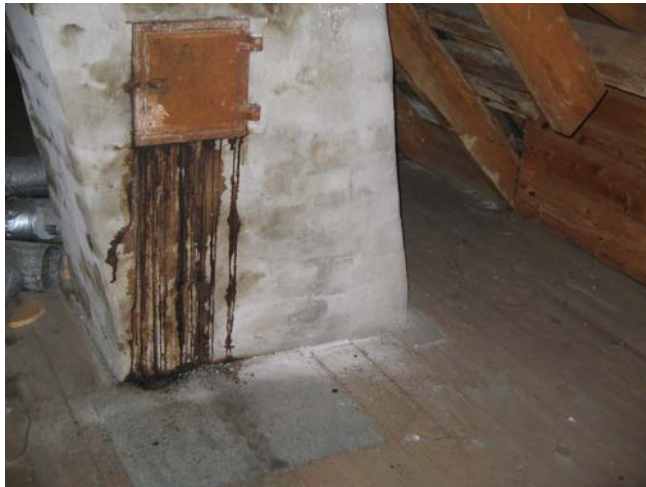
Figur 29: Murpuss på pipe på loft

Det er tatt 34 prøver av murpuss. De aller fleste prøvene inneholdt ikke PCB. Noen få prøver inneholdt litt PCB; under 0,62 mg/kg. Én prøve inneholdt PCB = 155 mg/kg og er derfor farlig avfall.

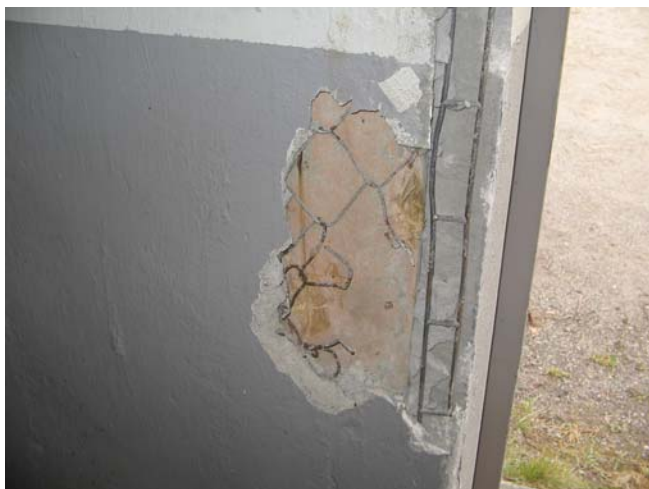
Figur 30: Murguss med maling på

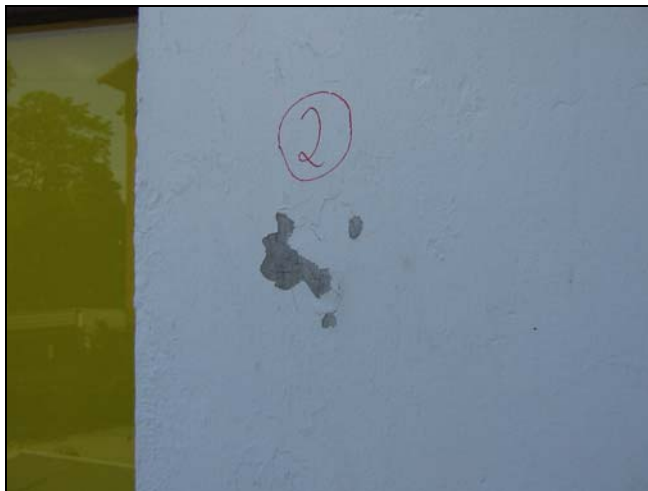
Figur 31: Maling

Det foreligger 136 materialprøver av maling. Prøvene er hovedsakelig analysert for innhold av PCB. Enkelte prøver er analysert for ftalater, bly, krom og klorparafiner. 135 prøver er analysert for PCB; 0 - 2100 mg/kg. Fem av prøvene var farlig avfall (> 50 mg/kg).

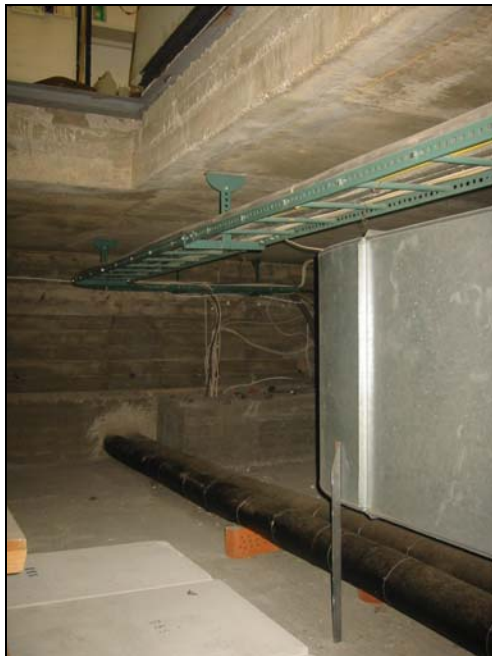
Figur 32: Plasstøpt betong

Det foreligger 49 prøver av betong. En prøve er analysert for PAH, men inneholdt ikke dette. Alle prøvene er analysert for PCB. Åtte prøver (16 %) inneholdt noe PCB. Innholdet av PCB i de åtte prøvene ligger mellom 0,0342 og 2,25 mg/kg, noe som er over normverdien i forurensningsforskriften (0,01 mg/kg). De åtte materialprøvene stammer fra både utendørs og innendørs konstruksjoner, så vel vegger, som gulv og søyler. Det har "i bransjen" lenge versert rykter om at det (trolig på 1960- og 1970-taller) skal ha blitt anvendt PCB-holdig forskalingsolje. Med det omfanget bruken av PCB hadde i de to tiårene, synes det ikke helt usannsynlig. Det er imidlertid usikkert om de positive prøvene her stammer fra helt "rene" konstruksjoner, eller om det faktisk kan være et tynt lag puss på konstruksjonen. Slik tynn puss er ikke alltid like lett å se.

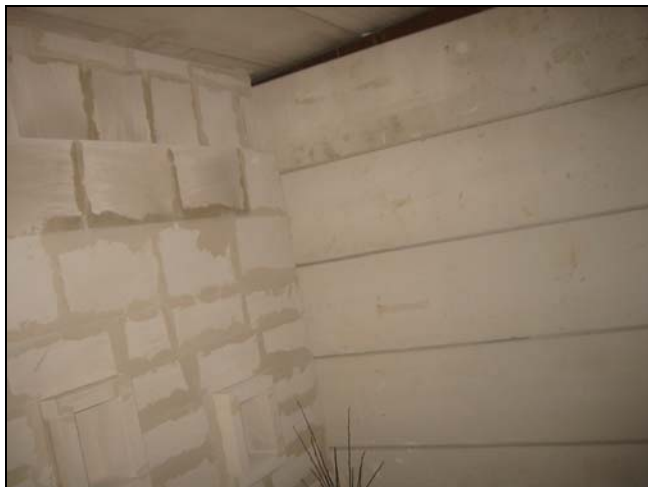
Figur 33: Siporexblokker har hvit farge

Vi har to materialprøver fra 1958 som er analysert for innhold av PCB. Ingen av prøvene inneholdt PCB.

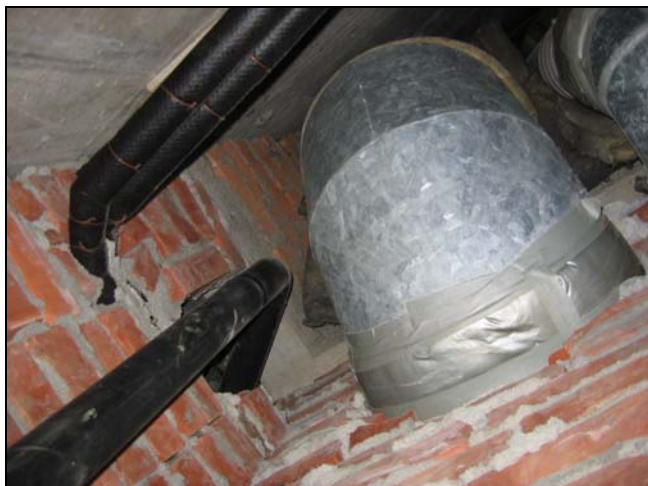
Figur 34: Teglstein, her som vegger i teknisk sjakt
