KARTLEGGING AV NYERE FRAKSJONER AV FARLIG AVFALL I BYGG

Mars 2010

Tittel / Title: Kartlegging av nyere fraksjoner av farlig avfall i bygg Identification of new building components that should be classified as hazardous waste					
Oppdragsgiver og utgiver:

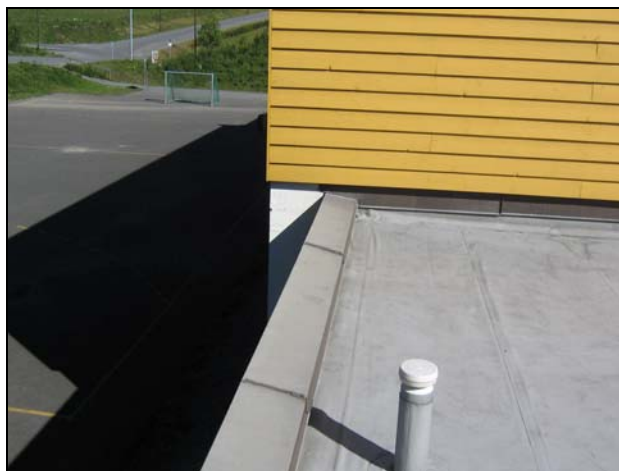
Figur 16: Takfolie

Takfolie har vært benyttet siden cirka 1980. To kjente merkenavn på det norske markedet er "Sarnafil" og "Protan", men trolig finnes det i tillegg 10 utenlandske aktører.. Takfolie er tynt vinylbelegg som legges utover taket og "sveises" med varmluft. Fargen er ofte grå. Takfolie benyttes ofte under rehabilitering og legges da ikke sjelden rett oppå gammel asfaltapp, kun med en tynn duk mellom.

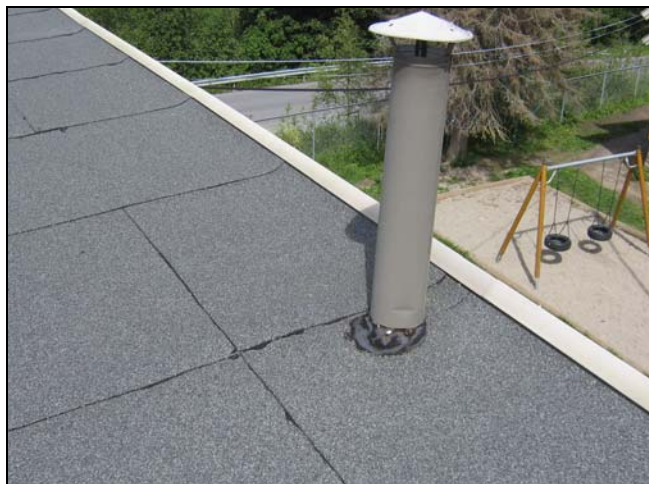
Figur 17: Asfaltpapp takbelegg

Asfaltpapp er bitumenbasert takpapp. Asfaltpapp erstattet "tjærepapp" i ca 1920. Inntil takfolien kom, var asfaltpapp nesten enerådende produkt til tekking av flate tak. Produktet er som regel belagt med et tynt lag med steinfliser, for på den måten å bedre værbestandighet og brannbestandighet.
